# **INTERVENCIÓN ARQUEOLÓGICA EN LA IGLESIA DE SAN NICOLÁS DE SANGÜESA**

M<sup>a</sup> Rosario Mateo Pérez, Alexandre Duró Cazorla

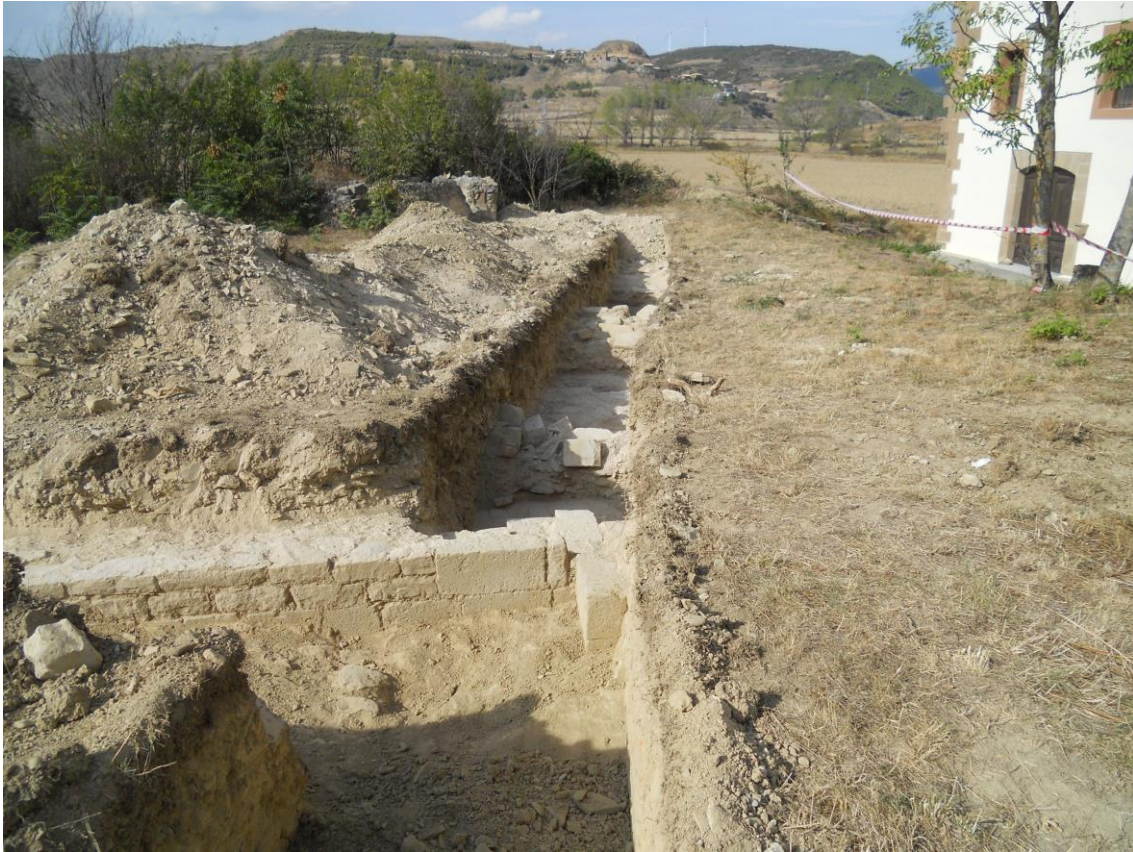
**LÁMINA 2.** En la imagen, tomada el 2012, se observa en un primer plano el muro de cierre sur de la iglesia y restos de los derrumbes en el interior.

Con respecto al muro de cierre sur de la iglesia, en el mismo se han documentado tres contrafuertes al exterior que corresponderían a los tramos central y occidental del recinto. También, en este muro, se ha identificado la clausura de una puerta de acceso al recinto por el tramo central, hecho al que ya hemos reflejado anteriormente.

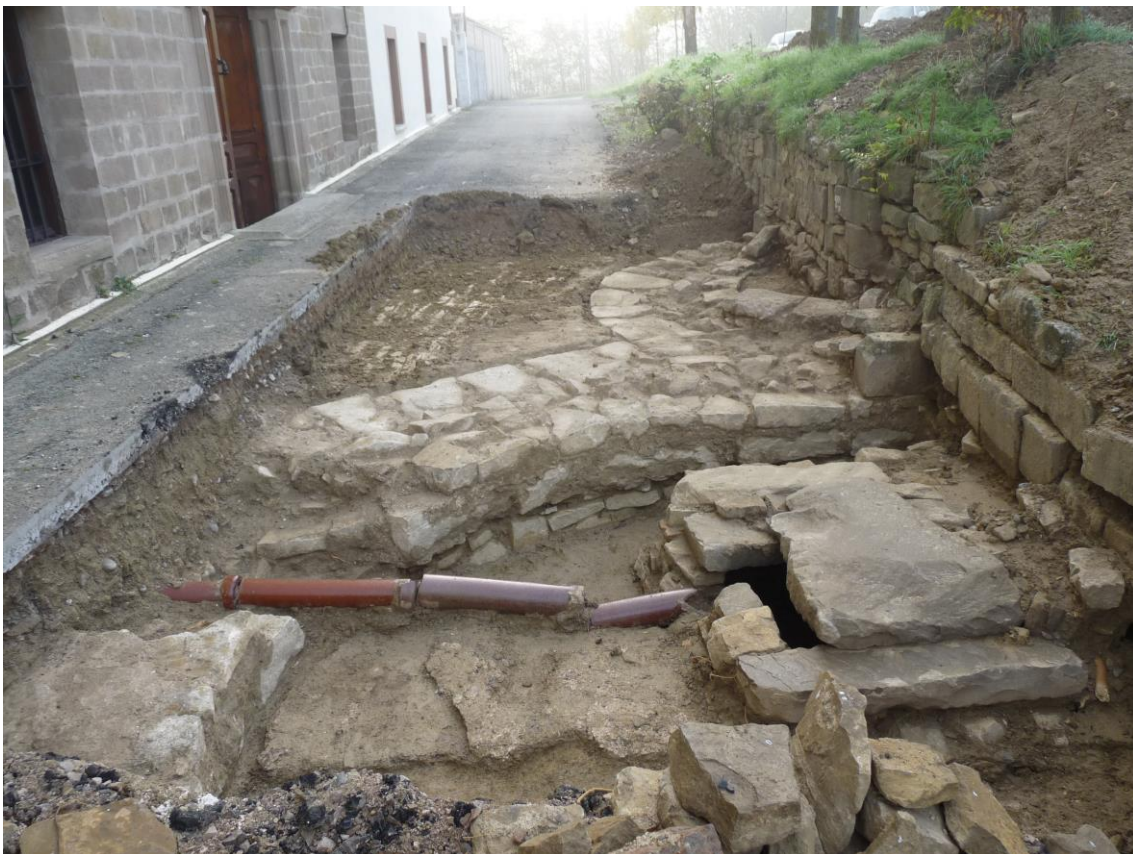
**LÁMINA 3.** Restos de los ábsides de San Nicolás frente el Convento de las Comendadoras del Espíritu Santo.

La construcción del nuevo Convento de las Comendadoras del Espíritu Santo, inaugurado en 1885, y las infraestructuras requeridas para el mismo afectarán de manera decisiva a la cabecera de la iglesia. Así la fosa aséptica que se realizó en el interior del ábside central o la construcción de la calle tal y como se ve actualmente son ejemplos de lo reflejado.

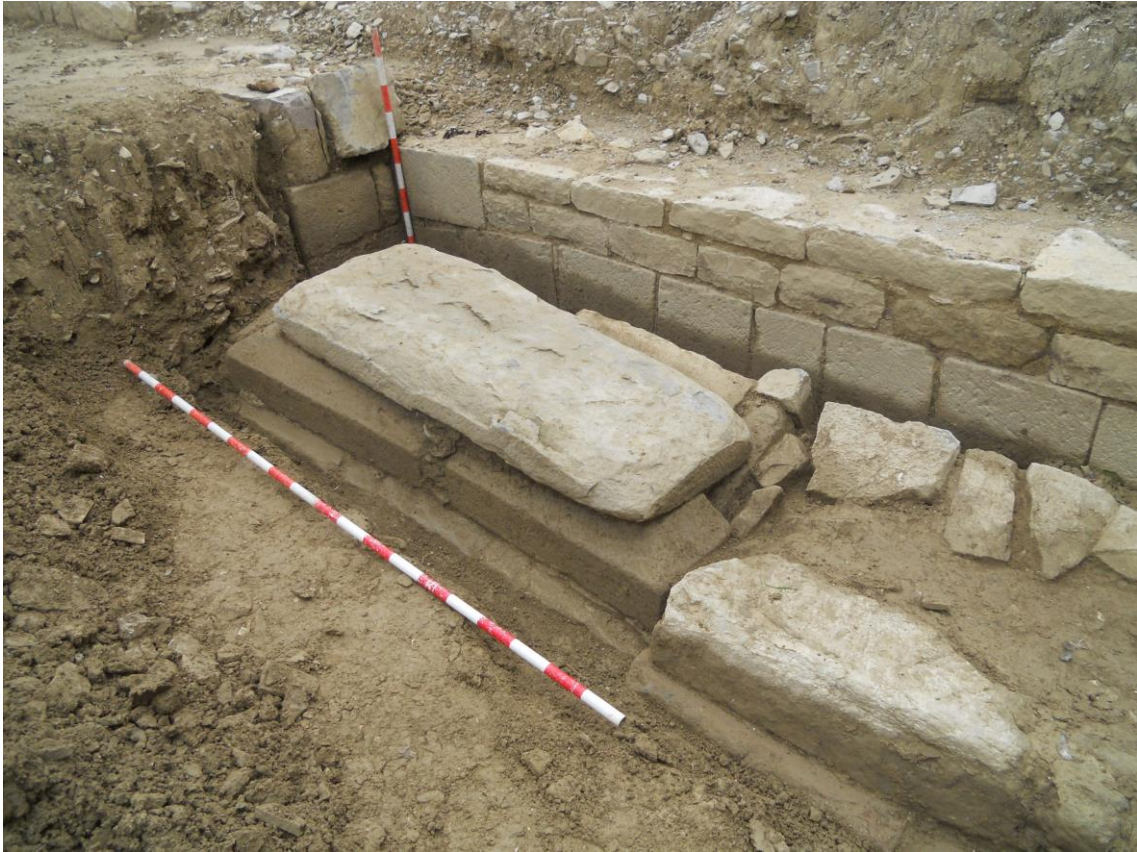
**LÁMINA 6. Sepulturas localizadas bajo la puerta sur del edificio.**

Fechas importantes en el devenir de la edificación son los años 1153 y 1759. En 1153 el conjunto se dona a la Real Colegiata de Roncesvalles y en el año 1759 dará inicio un plan de restauración estructural de la iglesia. Entre estas dos fechas se sitúa un amplio *lapsus* temporal al que se le asocia una fase de abandono del interior del recinto y un conjunto de sepulturas ubicadas al exterior que reaprovechan recintos funerarios anteriores.

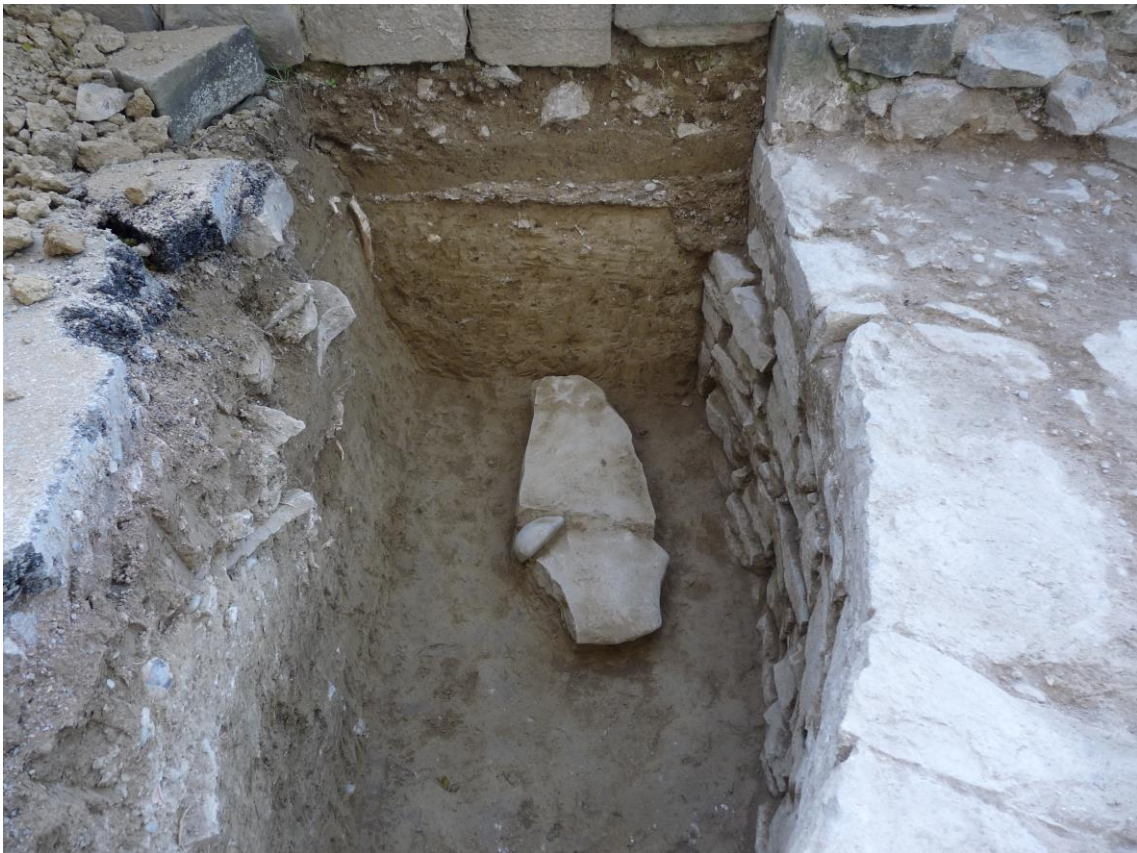
**LÁMINA 7. Sepultura infantil localizada en el interior del ábside central.**

Al margen de la cabecera y desde el punto de vista arqueológico a este periodo o a un momento anterior se le asociaría, entre otras evidencias, una inhumación infantil ubicada en el interior del ábside central. Dicha sepultura se localizó sin trazas de fosa e integrada dentro del relleno de la cimentación original de la iglesia; y, a su vez, cubierta por dos pavimentos de argamasa asociados cronológicamente a la cabecera.
